Рис. 23. Г Р А Ф И К
 Понижения отметок дна р. Иртыш и уровня воды
 за период 1950-90 гг.
 (Створ кабеля связи № 1)

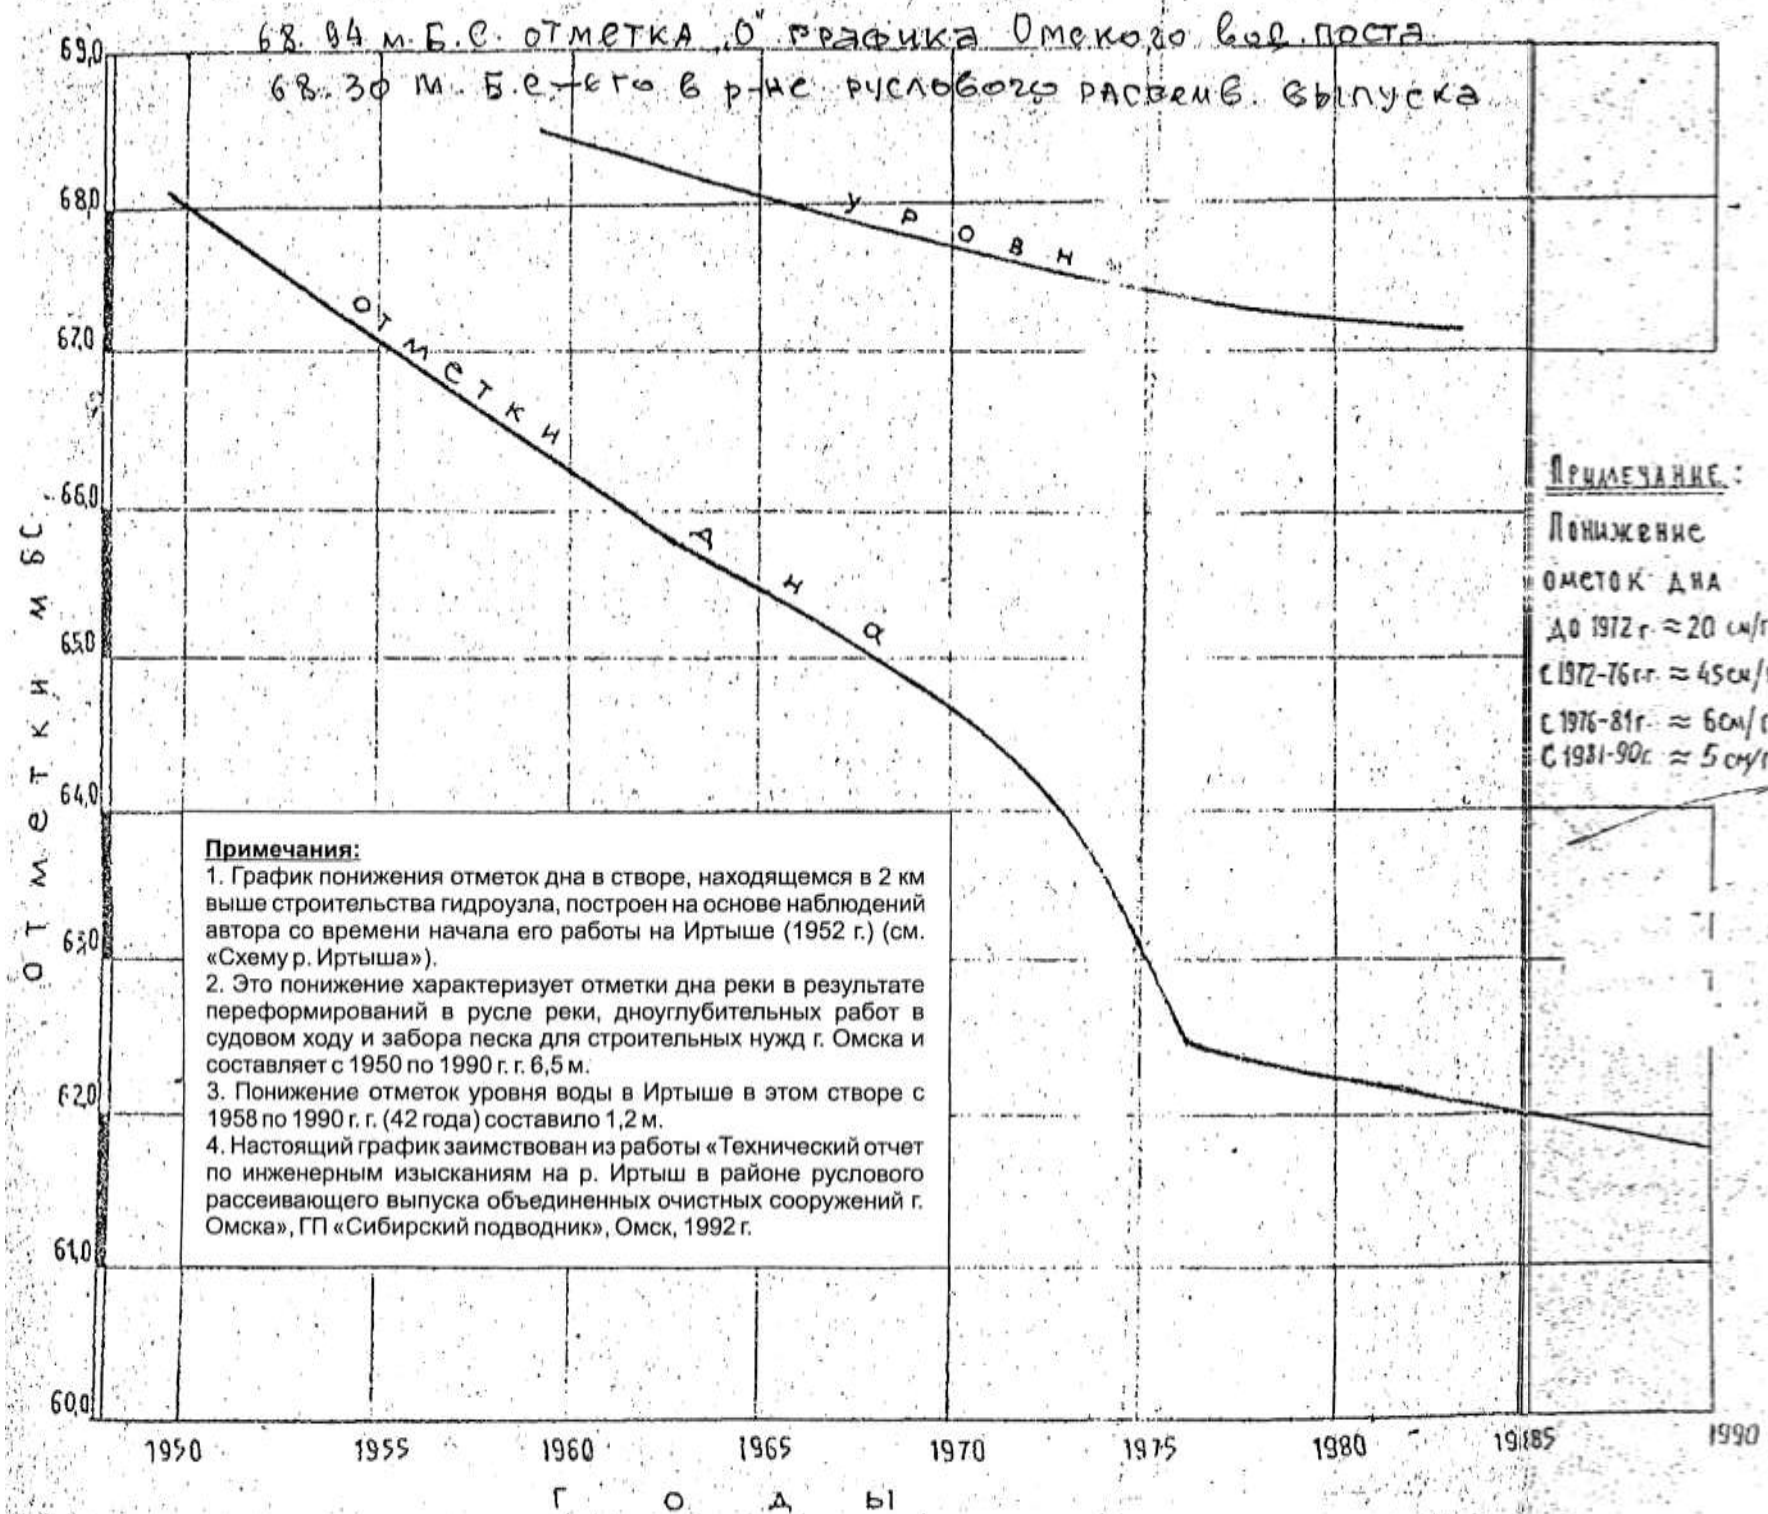
Примечание: Створ кабеля связи находится в 2000 м ^{выше} плотины гидроузла
